## Blessure consignée ProAct n° 309059

### Lacération à la main sur un panneau tranchant

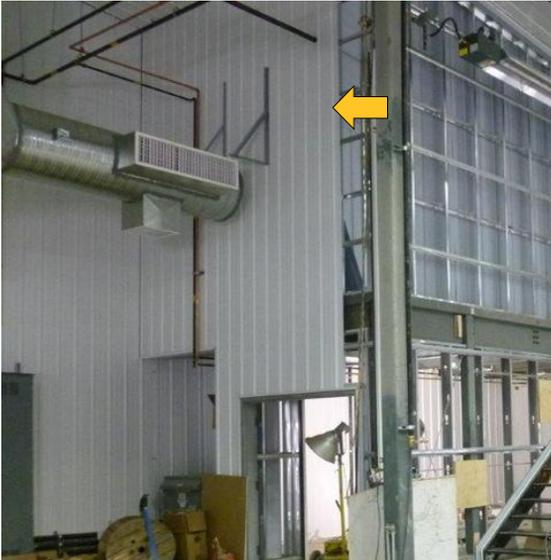
Installés dans un engin de levage, deux ouvriers étaient en train de poser du revêtement métallique vertical dans une aire réservée aux camions. Le bas de la tôle débordait vers l'extérieur. Un plombier, qui se trouvait à proximité, est allé leur prêter main-forte et s'est occupé de tenir le bas de la tôle. Une fois la partie supérieure fixée, les deux travailleurs ont demandé au plombier de lâcher prise. Du coup, le bord de la tôle a passé à travers le gant du plombier et l'a coupé à la main. On lui a administré les premiers soins sur place avant de le transporter à l'hôpital, où on lui a fait deux points de suture. Il a ensuite pu reprendre ses activités normales.

- Cette blessure aurait pu être évitée si on avait effectué une ÉDMR.
- Les méthodes de sécurité doivent être suivies en tout temps. Cela inclut le port de l'ÉPI approprié.
- Il aurait fallu utiliser des gants conçus pour la manipulation du revêtement métallique vertical.
- Toute personne effectuant une tâche doit prendre connaissance de l'AST de cette tâche afin d'en comprendre tous les risques.
